# Grenfell: a fórmula perfeita para uma tragédia

*Christopher J. Wieczorek, Ph.D.*

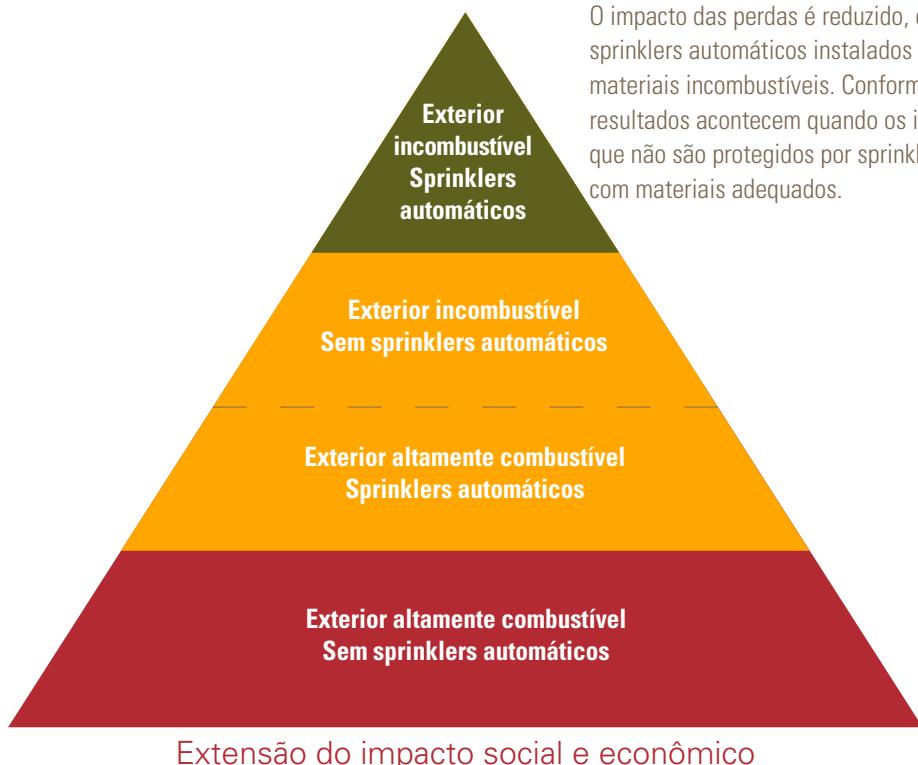
O impacto das perdas é reduzido, em grande medida, quando há sprinklers automáticos instalados em edifícios construídos com materiais incombustíveis. Conforme ilustra o gráfico, os piores resultados acontecem quando os incêndios têm origem em edifícios que não são protegidos por sprinklers nem por uma construção feita com materiais adequados.
